# Kreis Herzogtum Lauenburg

## Standortbezogene Erkundung Lauenburg, Glüsinger Weg 2

August 2010

**Plan-Zentrum  
Umwelt**

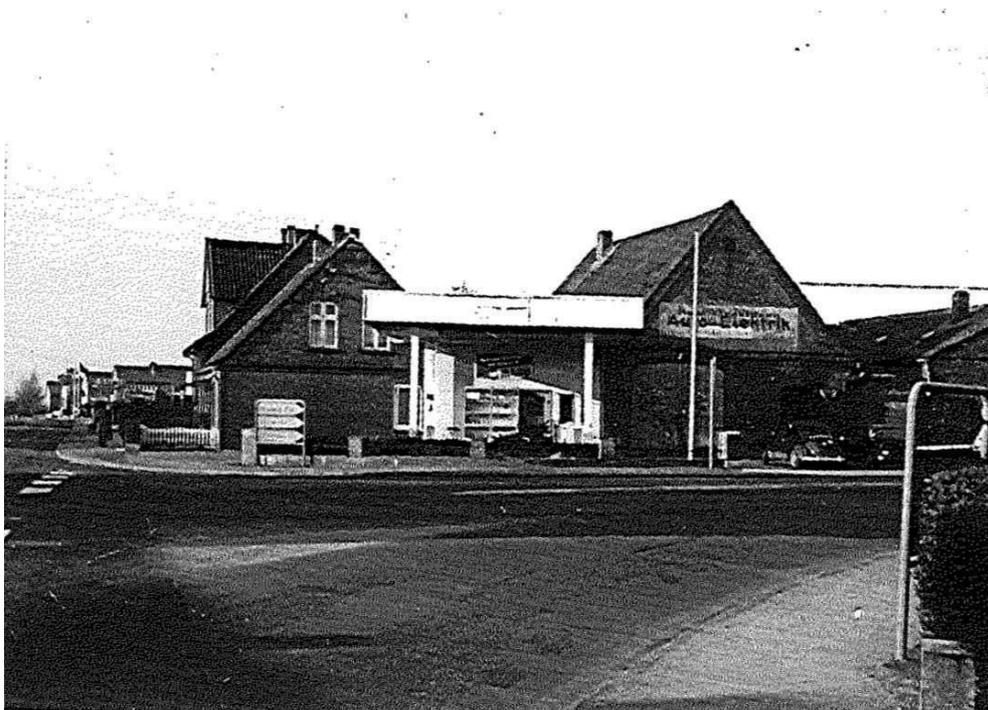
Foto 1: Ansicht der Tankstelle und der Kfz-Werkstatt von ca. 1967.

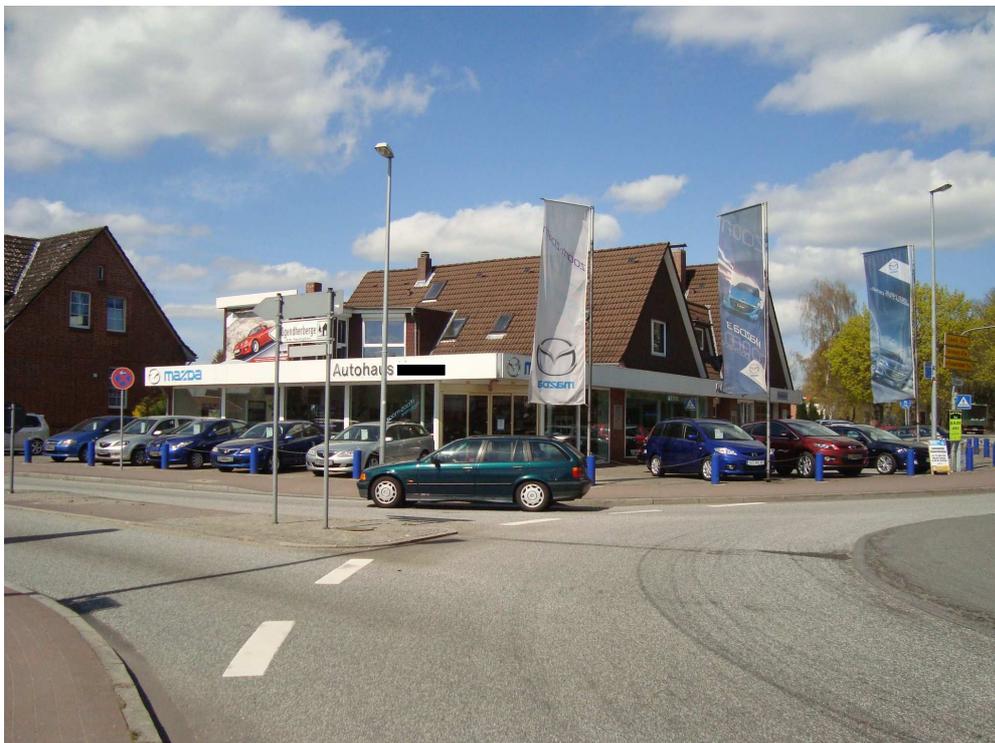
Foto 2: Autohaus [redacted] mit Ausstellungshalle und -flächen.

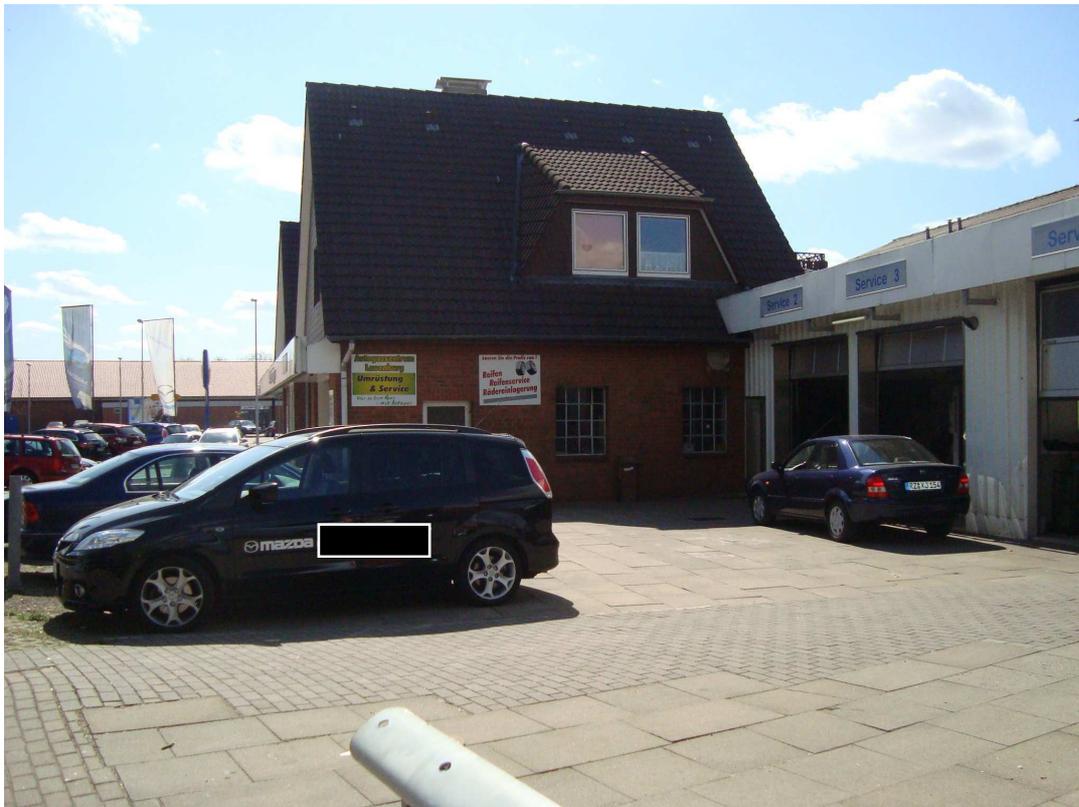
Foto 3: Rechts die neu errichtete Werkstatthalle, Bildmitte das alte Werkstattgebäude mit Wohnräumen im OG.

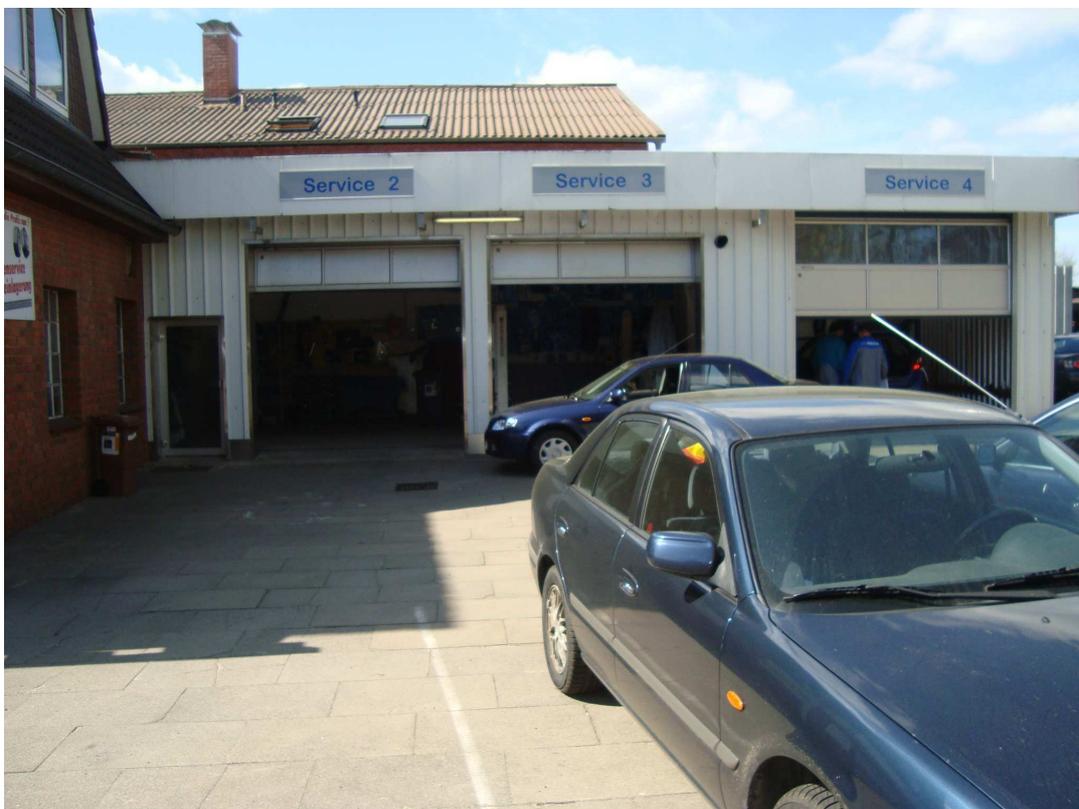
Foto 4: Die neue Werkstatthalle im Norden des Grundstückes mit drei Montageplätzen.

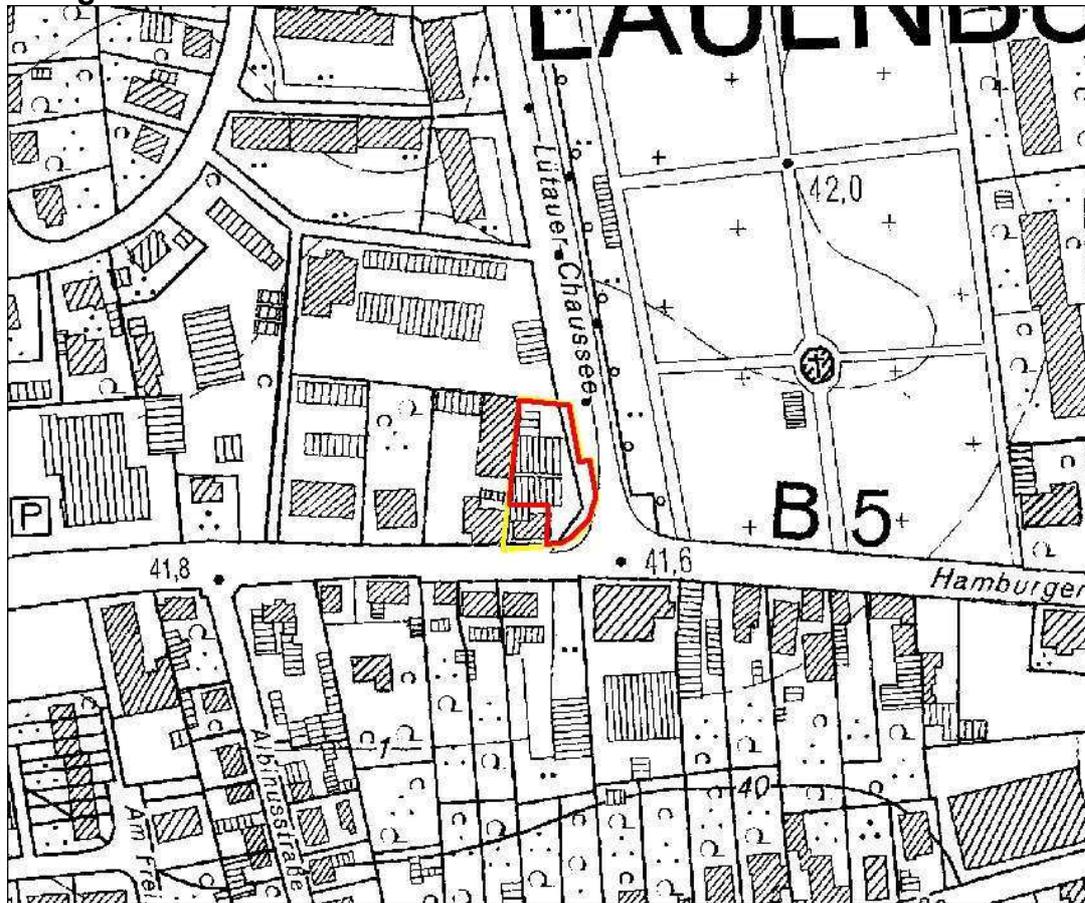
Anlage 1:

Übersichtsplan mit Abgrenzung der Verdachtsfläche (gelb) und der atlas-  
tenrelevanten Fläche (rot) (Maßstab 1 : 2.500)

Der Standort (SH-Reg. Nr.: 53-083-001462-00) Glüsinger Weg 2 stellt die Betriebsfläche des Autohauses [REDACTED] dar (s. Anlage 1). Sie befindet sich an der Kreuzung des Glüsinger Weges, mit der Lüttauer Chaussee und der Hamburger Straße. Es handelt sich um die Flurstücke 14/511 und 14/512 der Flur 3 in der Gemarkung Lauenburg. Eigentümer der 1.180 m<sup>2</sup> großen Betriebsfläche ist [REDACTED].

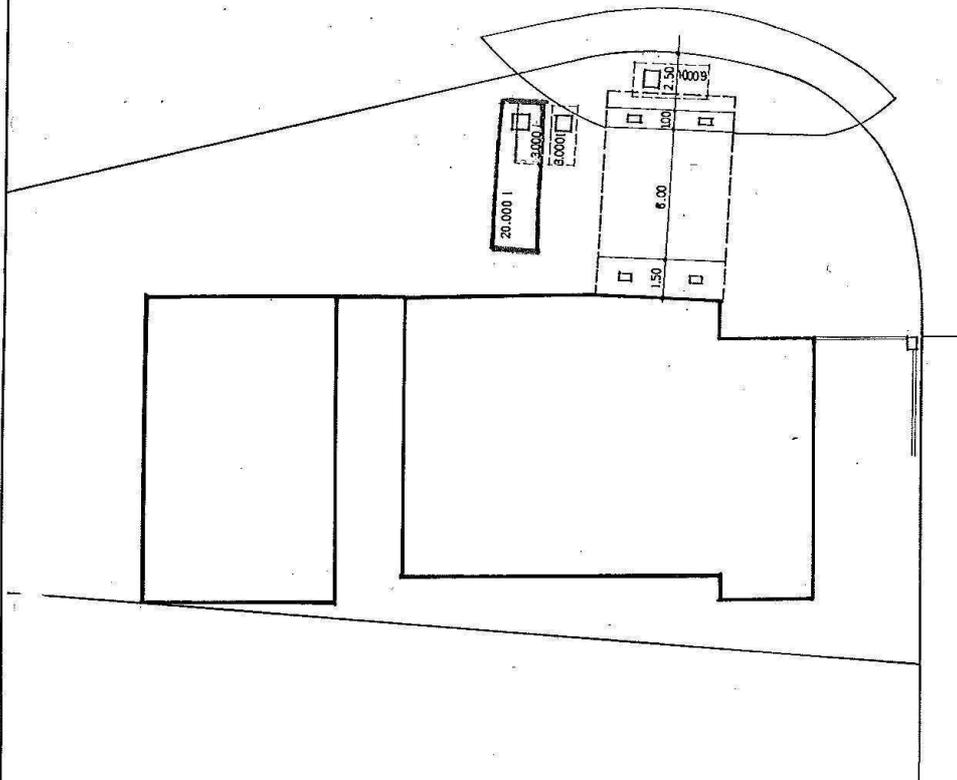
Standortbezogene Erkundung  
Lauenburg, Glüsinger Weg 2  
Anlage 2.2  
Lageplan 1967

DEUTSCHE SHELL AKTIENGESELLSCHAFT HA	
GRÜNDUNG	KAZ 1912 66
GESETZ	ZEICHNUNG NR. 2/76
HAUPTSITZ	
ESSATZ FÜR	
1: 200	SHELL STATION
LAUENBURG	
GLÜSINGER WEG 2	
KLAUS HERKEWITZ VERTRAGSARC	
DER "DEUTSCHE SHELL AG" HAN	
HAMBURG 39 - AGNESSTRASSE 24 - RUF. 4

1966: Baugenehmigung zum Einbau eines 20.000 Ltr.-Tankbehälters anstelle eines 3.000 Ltr.-Tankbehälters für die Shell-Station [REDACTED] (s. Anlage 2.2).

1967 wurde ein 20.000 Ltr.-Tankbehälter genehmigt, der nördlich der Überdachung eingebaut werden sollte. Eine Bestätigung der Ausführung dieses

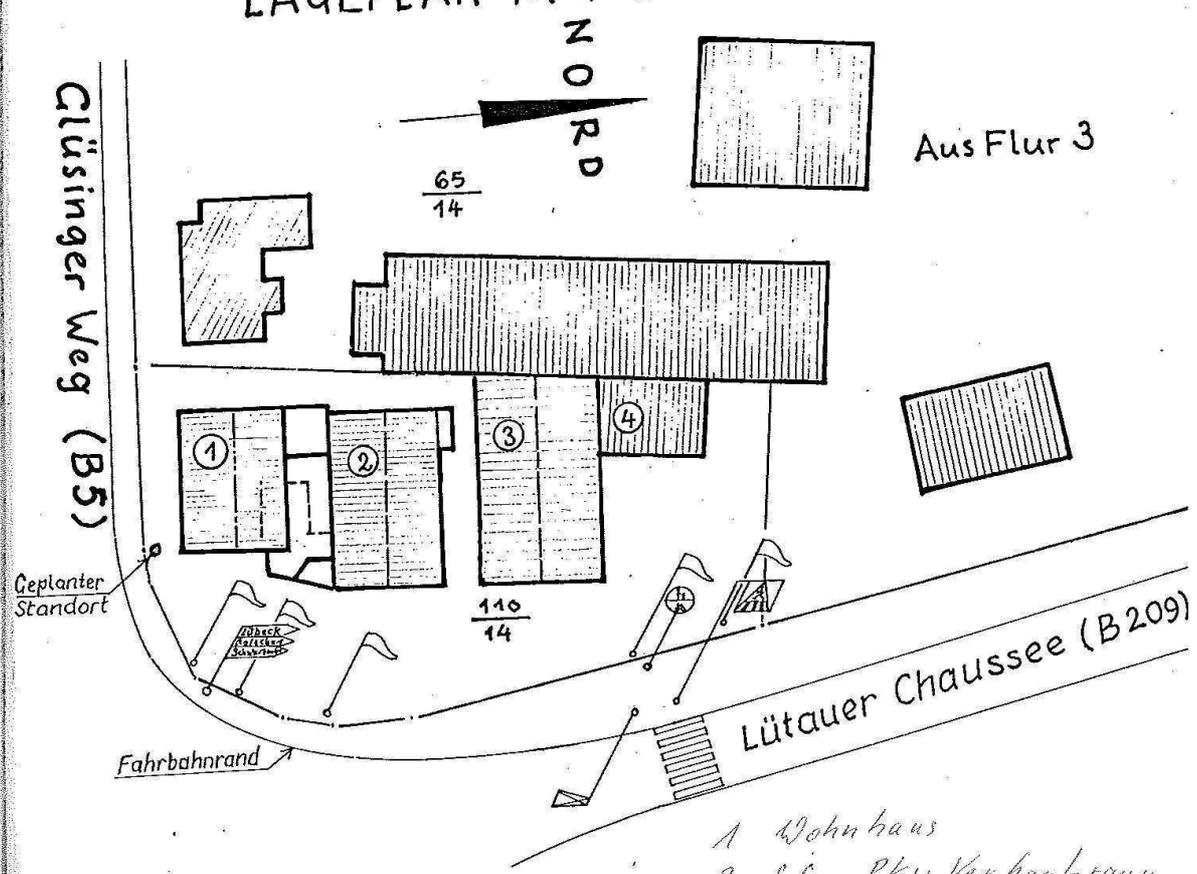
Standortbezogene Erkundung  
Lauenburg, Glüsinger Weg 2  
Anlage 2.6  
Lageplan 1989

# AUFSTELLEN EINES WERBESCHILDES IN LAUENBURG, GLÜSINGER WEG 2 FÜR DIE FIRMA [REDACTED]

- 1 Wohnhaus
- 2 E-G: Pkw Verkaufsraum  
O-G: Wohnung
- 3 Werkstatt
- 4 Schuppen

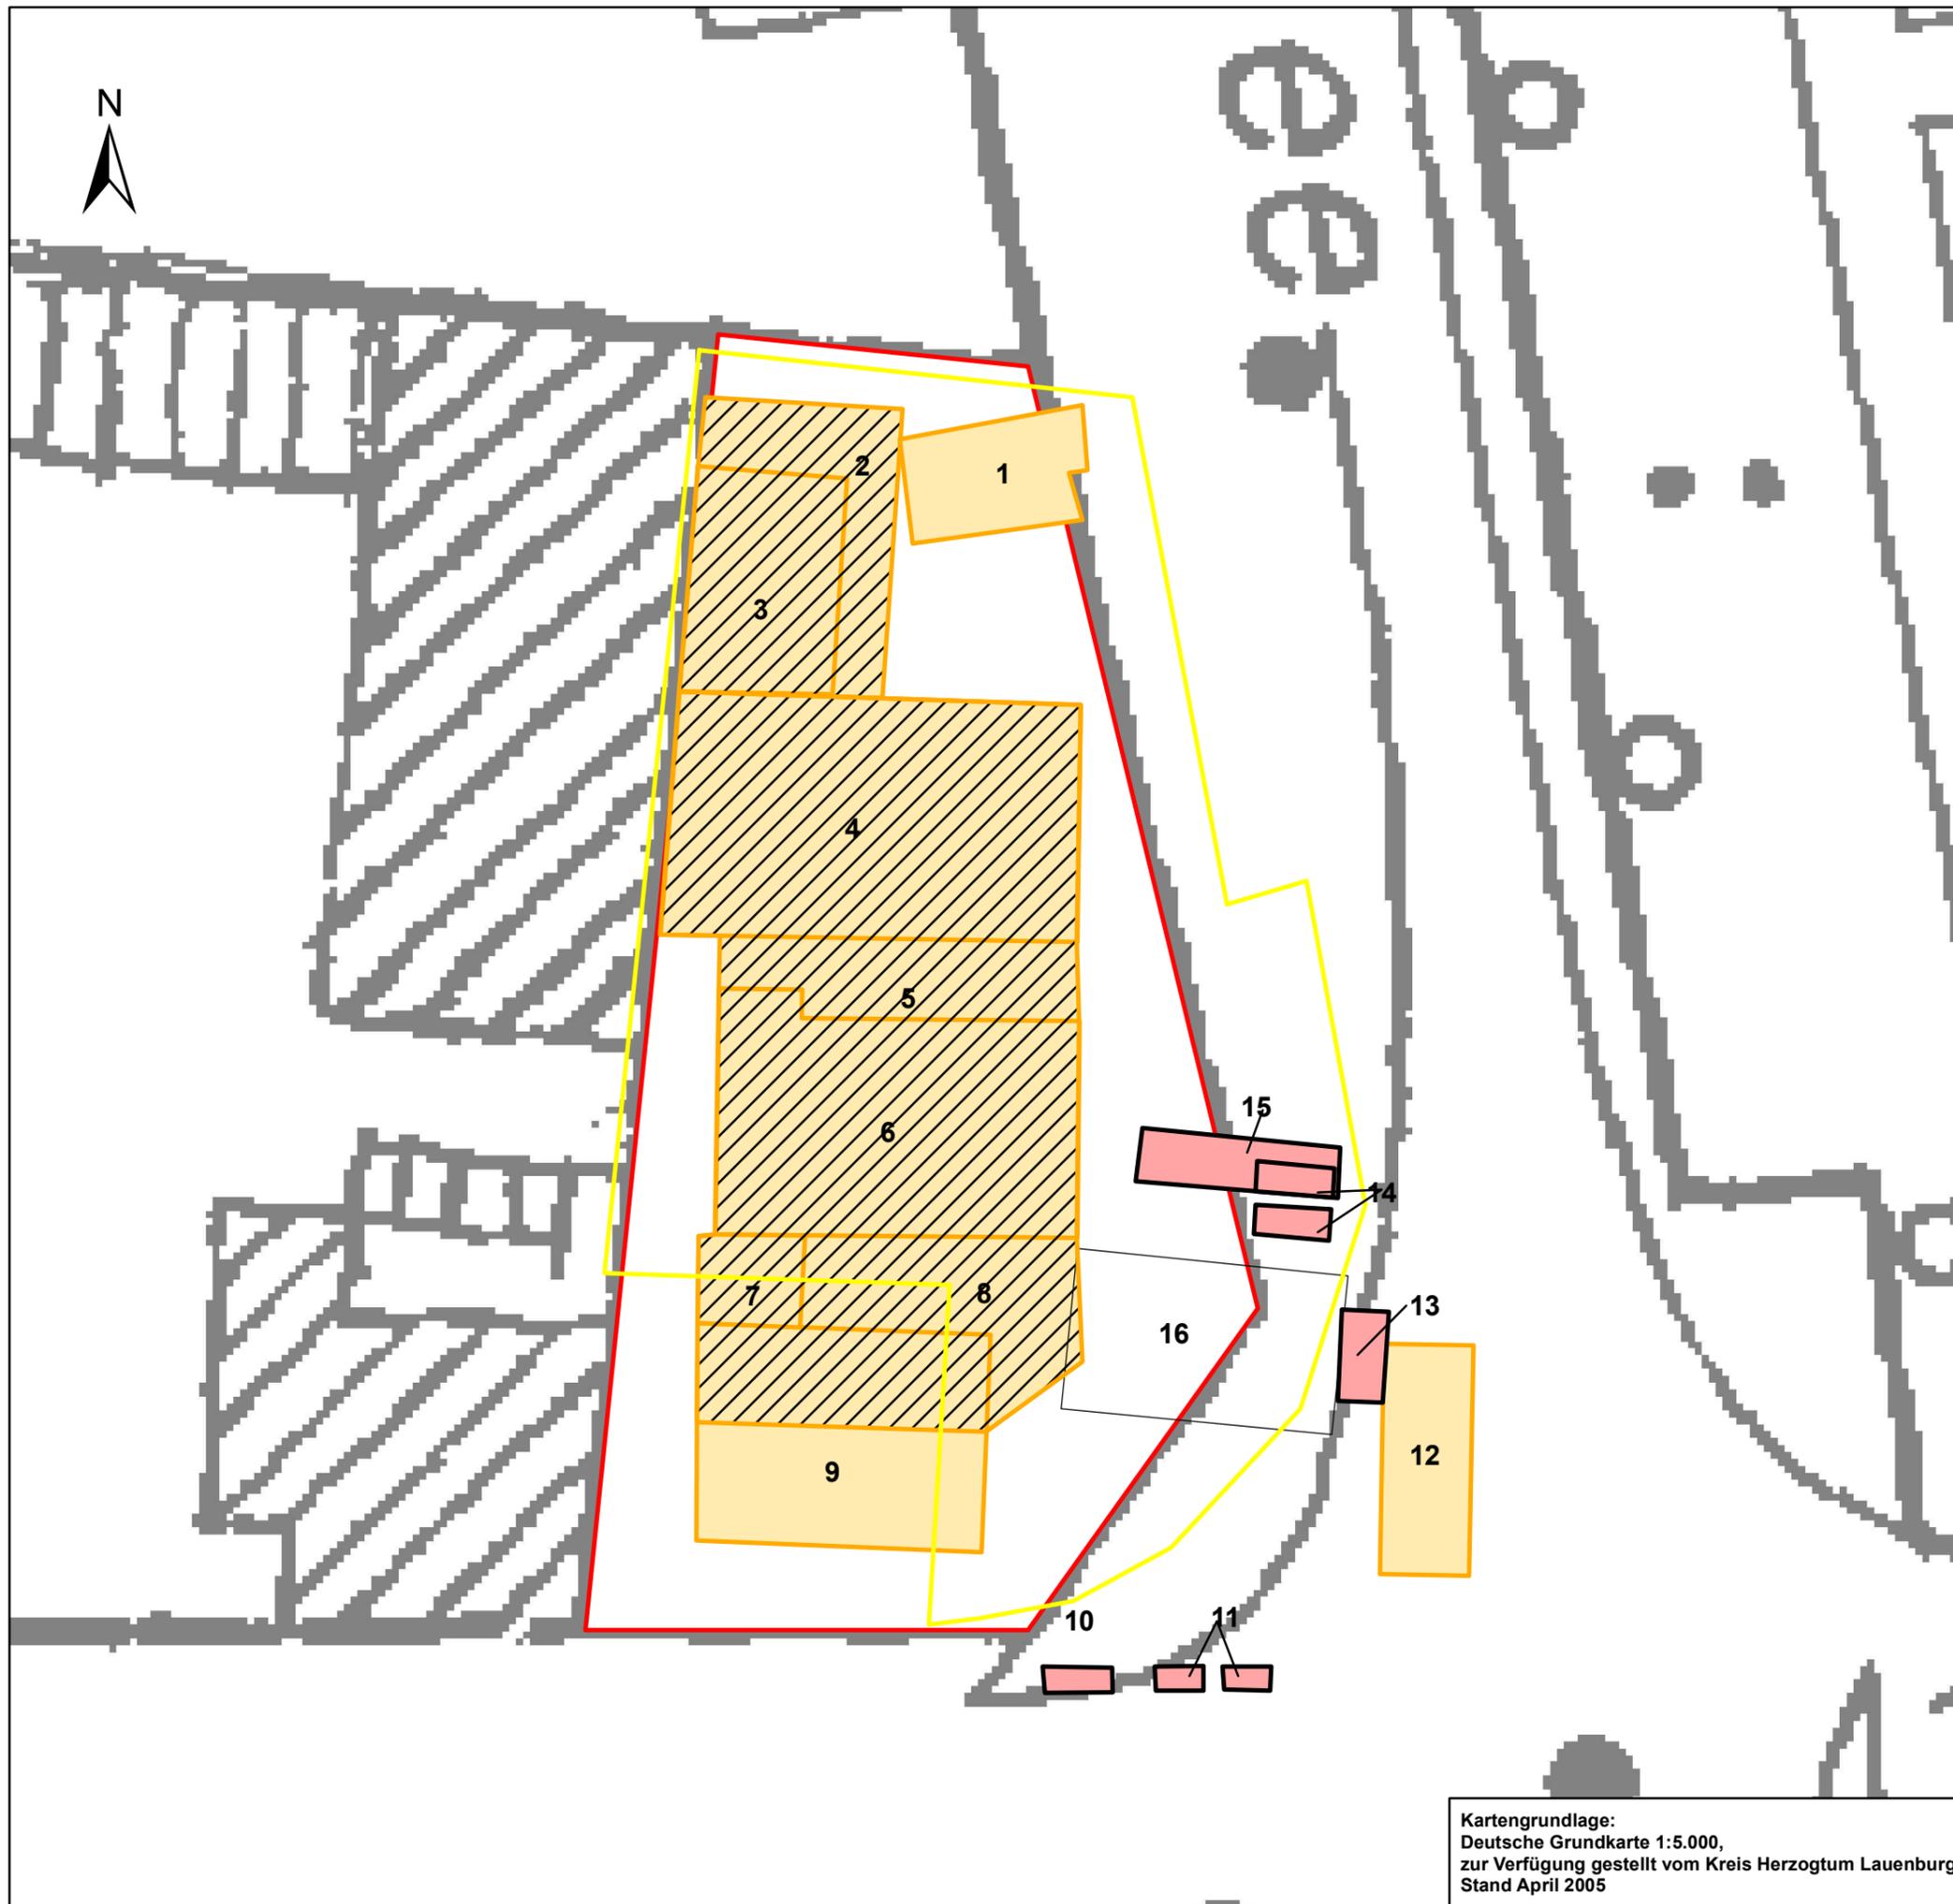
- Tank
  - Zapfsäule
  - Gebäude
  - aktuelles Gebäude
- 1 Schuppen, 1970 - 2004
  - 2 Werkstatt, seit 2004
  - 3 Schuppen, 1972 - 1989
  - 4 Werkstatt, seit 1966
  - 5 Anbau, seit 1991
  - 6 Werkstatt, 1937 - 1972
  - 7 Anbau, seit 1937
  - 8 Ausstellungsraum, seit 2004
  - 9 Wohnhaus, 1937 - 2004
  - 10 6.000 l Tank, 1952
  - 11 2 \* 3.000 l Tank mit Zapfeinrichtung, 1951
  - 12 unbekannt, 1951
  - 13 6.000 l Tank, 1967
  - 14 2 \* 3.000 l Tank, 1967
  - 15 20.000 l Tank, 1966
  - 16 Tankstellenüberdachung, 1966
- Abgrenzung der Verdachtsfläche
  - Abgrenzung der altlastenrelevanten Betriebsfläche

Die Entwicklung des Standortes ist gut dokumentiert und die altlastenrelevanten Betriebsanlagen sind gut zu lokalisieren. Die vorhandenen Lagepläne wurden ausgewertet und die altlastenrelevanten Betriebsanlagen in der Anlage 3 verzeichnet.

Innerhalb der Werkstätten und im Umfeld (s. Anl. 3) sollen stichprobenartige Rammkernsondierungen klären, ob Verunreinigungen vorliegen. Ausgewählte Proben sind auf MKW, PCB, PAK, BTEX und CKW zu analysieren. Einzelne Bohrlöcher sind als provisorische Messstellen auszubauen und Bodenluftproben auf BTEX und CKW zu analysieren. Nach erfolgtem Rückbau der Werkstätten ist der Untergrund entspr. BBodSchV Anh. 1.2 auf die o.g. Stoffe zuzüglich Schwefelsäure und Phosphorsäure zu untersuchen
